## 無信号交差点での自転車事故

(「交通安全教育」4月号から)

(一財)日本交通安全教育普及協会発行「交通安全教育」4月号掲載記事「事故を考える」の一部を紹介する。筆者はNPO法人交通事故解析士認定協会理事長の上山 勝氏で、実際の事故をもとに書かれたものである。この機会に「導流帯(ゼブラゾーン)」についても考える。

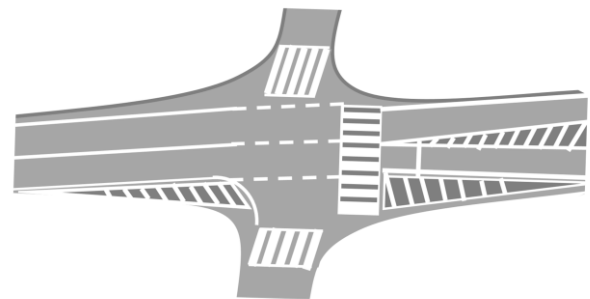
図1 事故現場の交差点

事故現場は図1のような無信号交差点で、一時停止線や横断歩道が整備されており、「通学路」であることも標示されている。

交差点は、中央線で区分された片側1車線の広い道路(幅員約9.2m)と中央線のない幅員約5mの狭い道路が斜めに交差したものである。

広い道路には導流帯(ゼブラゾーン)を設けて幅員を狭めてあり、環境のよい交差点である。筆者が現地を視察した際には、歩行者や自転車が頻繁に通行していた。走行車両は比較的低速度で通行しており、運転者が注意を払って走行していることが伺えた。ただし、路側帯にある導流帯に、複数の軽トラックが駐停車していたそうである(荷物の積み下ろし等のためと思われる)。

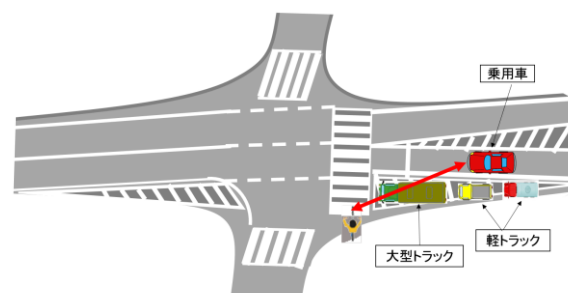
図2 衝突1.5秒前

事故当時は大型トラック1両と、軽トラック2両が導流帯に停まっていた。道交法第44条によると①交差点の側端、又は道路の曲がり角から5m以内の部分、②横断歩道又は自転車横断帯の前後の側端からそれぞれ、5m以内の部分は駐停車禁止である。

図2は、衝突1.5秒前で、大型トラックによって、完全に視野が妨げられた状態である。本事案において、大型トラックは横断歩道のごく近くに駐車しており、明らかに道交法違反である。

この事故の原因は、大型トラックの運転手が車両を横断歩道のごく近くに停車させたことにある。しかし、自転車の乗員としては、一歩先を読んで防衛運転に努めるよう心掛けなければならない。

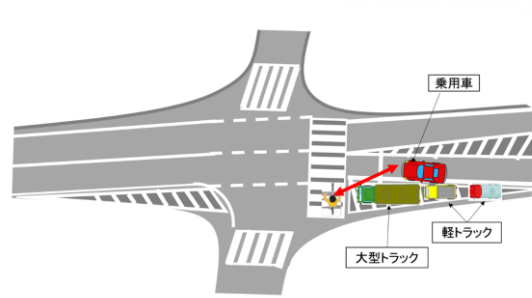
図3 衝突1.0秒前

図3は衝突1.0秒前の状況で、まだ自転車と自動車の運転者の視野が互いに遮られている。

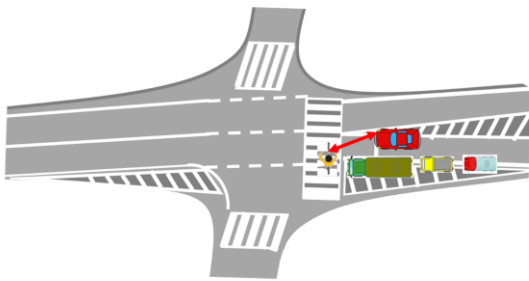
図4 衝突0.5秒前

図4は衝突0.5秒前の状況で、両運転者の視野に急にお互いの車両の姿が飛び込んできた状態であり、即座に対応できる状況ではない。

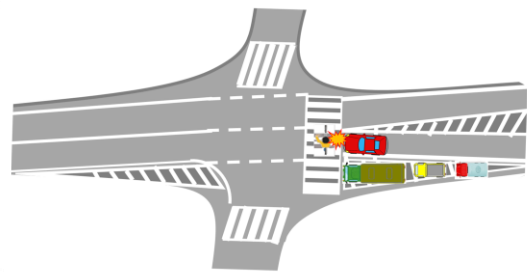
図5 衝突

図5は衝突時の状況である。自転車の乗員の年齢・性別は書かれていないが、衝突時にボンネットに乗り上げたのち、路上に投げ出された。

頭部が路面に衝突しなかったため、肋骨骨折などの重症だったが命は助かった。

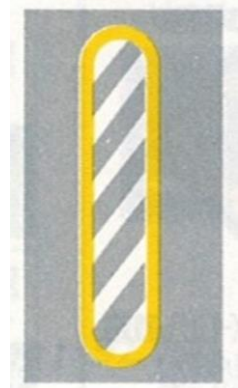
図6 立入り禁止部分

ただし、図6のように黄色で囲まれたものは、道交法第17条第6項で規定された「規定標識」であり、車両は立入れない。
