事故を考える
—工学的な事故解析から考える交通安全—
—登下校の児童の安全を考えよう—

これは、(一財)日本交通安全教育普及協会発行「交通安全教育」2021年9月号に掲載された記事の概要を紹介するものである。筆者は元科学警察研究所附属鑑定所長 上山 勝氏である。写真及び図は記事から引用した。

1. 事故例1:T字路交差点での歩行者(児童)への衝突事故

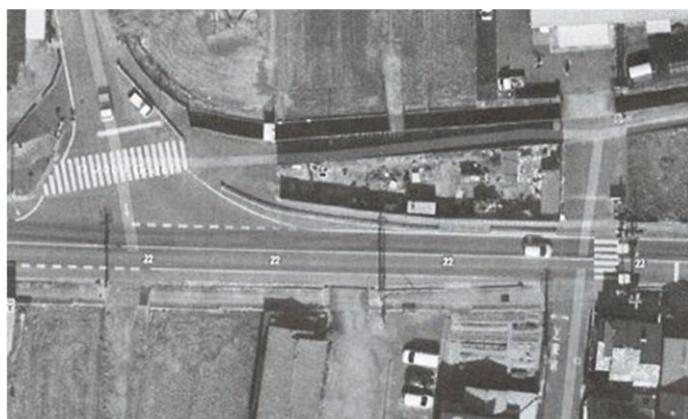
事故が発生した道路は郊外のT字路交差点付近の歩道である。道路は片側1車線で、道路の周囲には畑が広がり、道路に面して民家がまばらにあるが、前庭や駐車場などに畑が付いた広々とした環境であることが分かる(写真1)。

写真1 事故が発生したT字路交差点

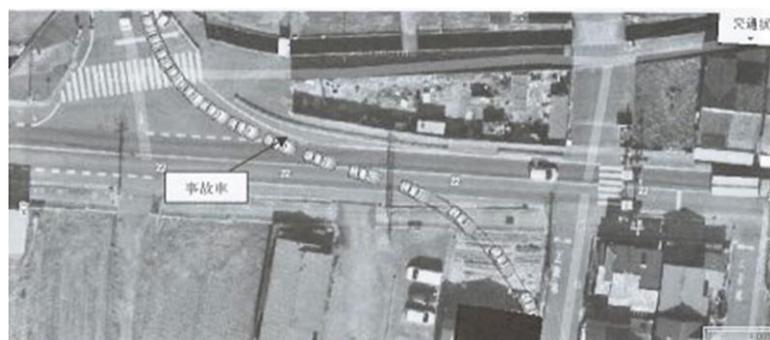
事故車が民家の車庫に突っ込んだが、その経路を想定したのが図1である。

捜査機関の発表によると、事故車は出勤途中の少年の運転で一方通行の道路を進み、T字路交差点で左折しようとした際、反対車線のガー

図1 事故車が民家の車庫に突っ込むまでの経路の想定図

ドレールに突っ込み、ガードレールをなぎ倒し、歩道上の集団登校をしていた児童の列に突っ込んだとみられる。車はそのまま畑を越えて、民家の車庫に飛び込んで停止した。

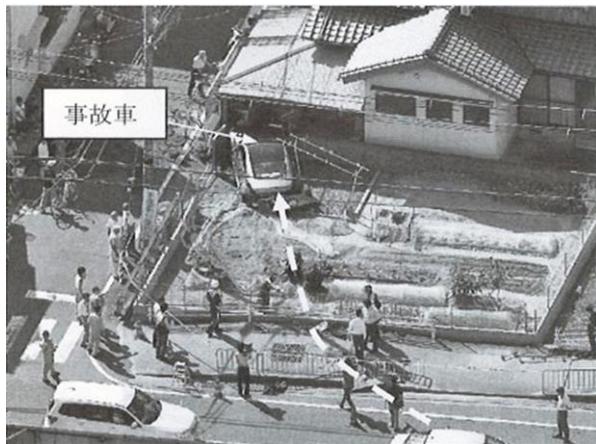
事故車は民家の車庫に飛び込んで停止している(次頁写真2)。

写真 2 民家に突っ込んだ乗用車

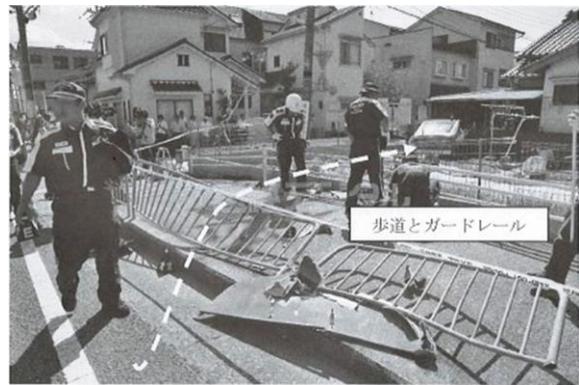
この際、道路の歩道に乗り込み、歩道のガードレールを押し倒した(次頁写真3)。

写真 3 乗り越えた歩道とガードレール

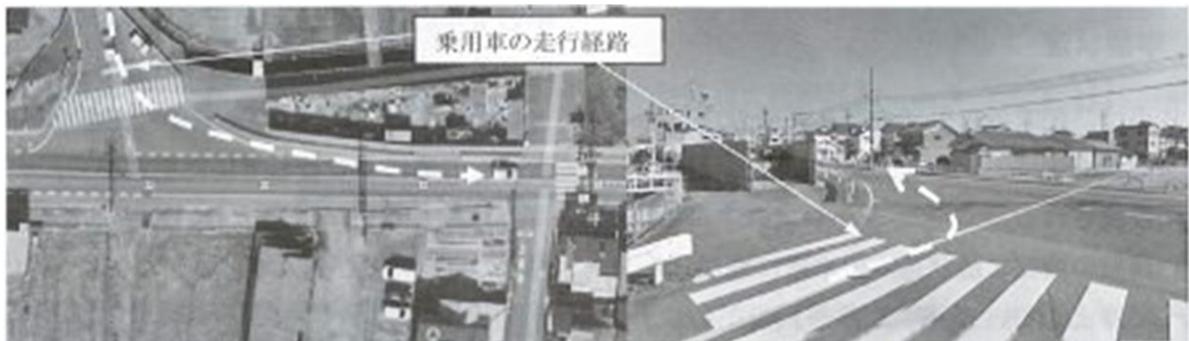
事故現場は直線道路(片側 2 車線)に斜めに道路が合流する T 字路交差点である(写真 4-1)。乗用車側の合流道路から歩道に飛び込んだ進行方向を見た状況としては、横断歩道のゼブラ線越しに対向車線に沿った歩道が観察される(写真 4-2)。歩道の幅は約 1.5m で比較的広く、歩道と車道の間にはガードレールが設置されている(写真 4-3)。写真ではガードレールは白色で見えにくい。

写真 4-1 事故現場の道路状況

写真 4-2 T 字路の合流状況

すなわち、事故車は T 字路交差点において、斜め方向に合流している車線から直線道路に進入しようとしていたことが推測される。

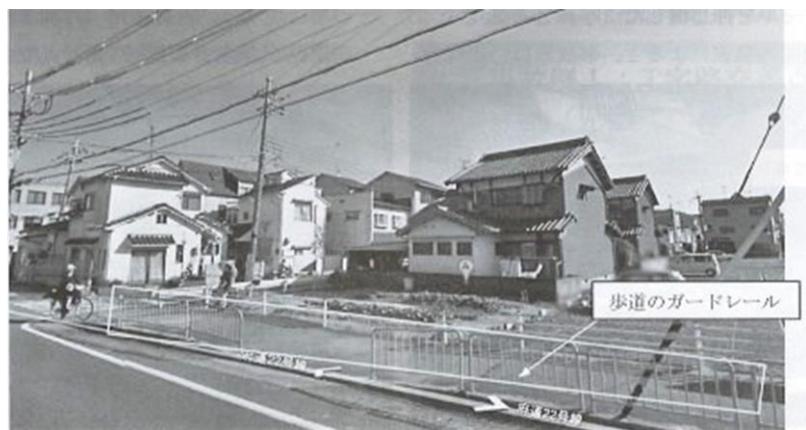
写真 4-3 ガードレールは白色で見えにくい

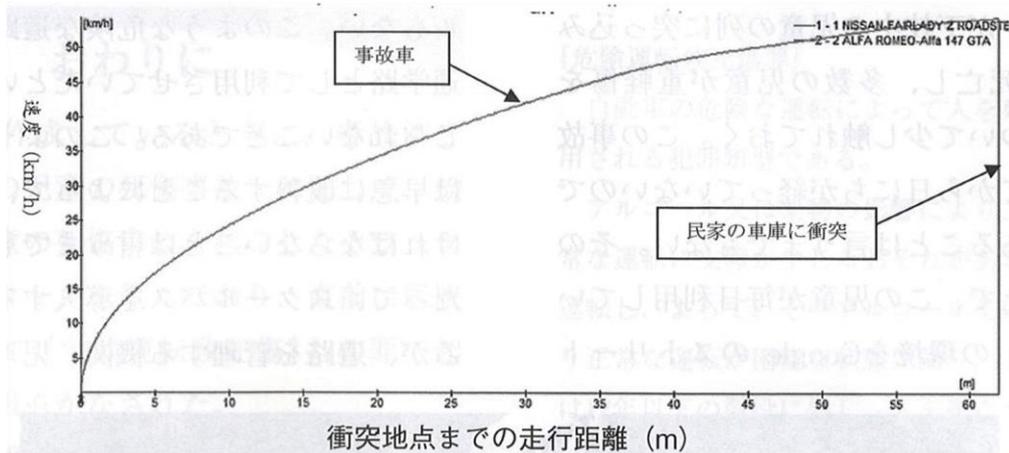
事故車の運転者は「T字路交差点に接近し、一時停止線付近で停止したのちに発進したが、その後スリップして反対側のガードレールに衝突した」と説明しているが、一時停止後に急発進し、コントロールが効かなくなって反対車線に進出し、歩道を飛び越えてしまったものと推測される。

したがって、事故現場の道路図面に事故車が発進したのち、加速しながら民家の車庫に飛び込んだ状況を想定し、シミュレーションとして**加速距離**と**速度**の関係を図2と想定した。

図2 速度変化の想定図

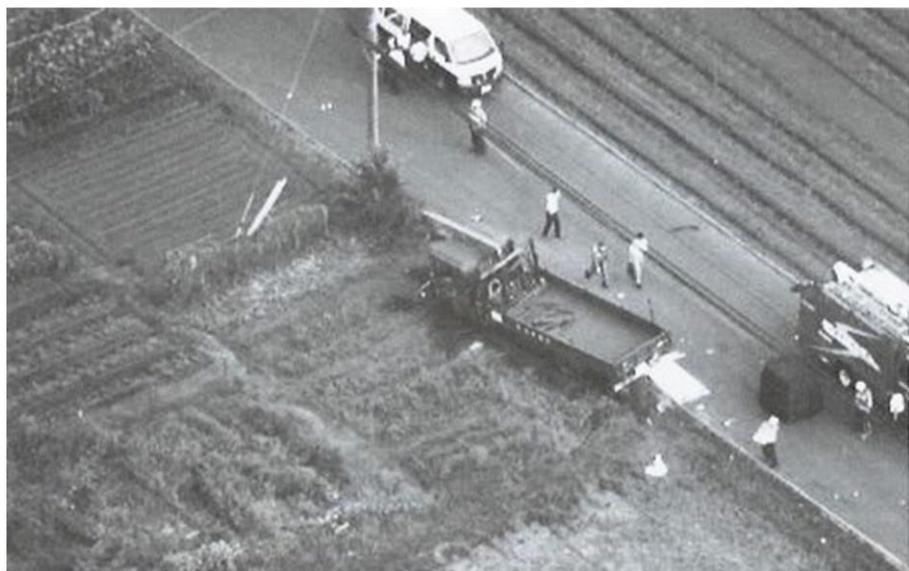
この事故は発生して日にちが経っていないので詳細は不明であるが、この事故現場の道路には歩道が全くないことが分かる(写真5)。もちろん、道路にはガードレールもない。このような危険な道路を子供たちの通学路として利用させていたということは信じられないことである。

写真5 事故直後の状況

このような危険な環境は早急に改善することによって、児童を守らなければならないことは言うまでもない。差し当たって、スクールバスを導入するとのことであるが、道路を管理する機関、児童の安全を守る教育機関、国と地方の行政機関などが、このような危険な道路環境についての、抜本的・総合的な施策を協議することの必要性を痛感している。
