事故事例研究

「ジャイロ・キャノピーによる事故事例と安全教育指導の要点」

「原動機付自転車（ジャイロ）による事故事例と安全教育指導の要点」

「原動機付自転車（ジャイロ等）による事故事例と安全教育指導の要点」

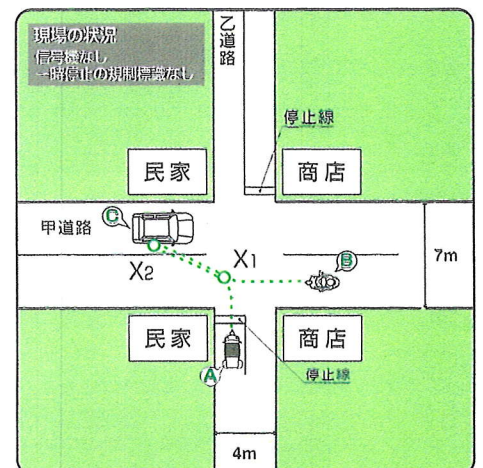
(現場図)

- 1 事故発生時間20時30分ころ、曇り
- 2 交通整理の行われていない交差点
- 3 交差点角に民家があって、左右の見とおしがきかない交差点
- 4 甲道路の方が、乙道路よりも幅員が明らかに広い。
- 5 当事者
A) ジャイロ運転中の19歳の男子
└ (第一当事者)、重傷
B) 原動機付自転車運転中の主婦
└ (第二当事者)、重傷

Aは、物品を配達中、いつも通っている交差点に近づき、停止線があるのでそこで一時停止し、左方と前方のみを確認して急発進したところ、右方道路からきたBとX1の地点で衝突し、更にその勢いで、X2地点でCと衝突した。

Bは、左右の安全確認をしないで、時速約30キロメートル毎時で交差点に進入したところ、左方道路から急にジャイロが出てきたので、急制動の措置をとったが間に合わず、X1点でAと衝突し、X2の地点で更にC車と衝突した。

- 1 交通整理の行われていない交差点であり、道路幅員は甲道路の方が明らかに広いものであるため、甲道路を通行する車両の進行妨害をしてはならないこと。
(道路交通法第62条第2項)
- 2 道路幅員は、甲道路の方が明らかに広いものであるため、徐行しなければならないこと。
(法第36条第3項)
- 3 左右の見通しがきかない交差点であるため、徐行しなければならないこと。
(法第42条第1項第1号)
- 4 交差点に入ろうとし、及び交差点内を通行するときは、交差道路を通行する車両等に注意し、できる限り安全な速度と方法で通行しなければならないこと。
(法第36条第4項)
- 5 停止線はあるが、一時停止の規制標識がないので、必ずしも停止線で停止する必要はないが、交差点に入る場合、徐行して、左右の道路の交通状況を確認できるところまで進み、そこで停止して再度、必ず、左右の安全を確認してから通行することが肝要であること。について指導すること。

- 1 左右の見とおしがきかない交差点に入ろうとするのであるから、徐行しなければならないこと。(法第42条第1項第1号)
- 2 交差点に入ろうとし、及び交差点内を通行するときは、交差道路を通行する車両等に注意し、安全な速度と方法で進行しなければならないこと。(法第36条第4項) について指導すること。

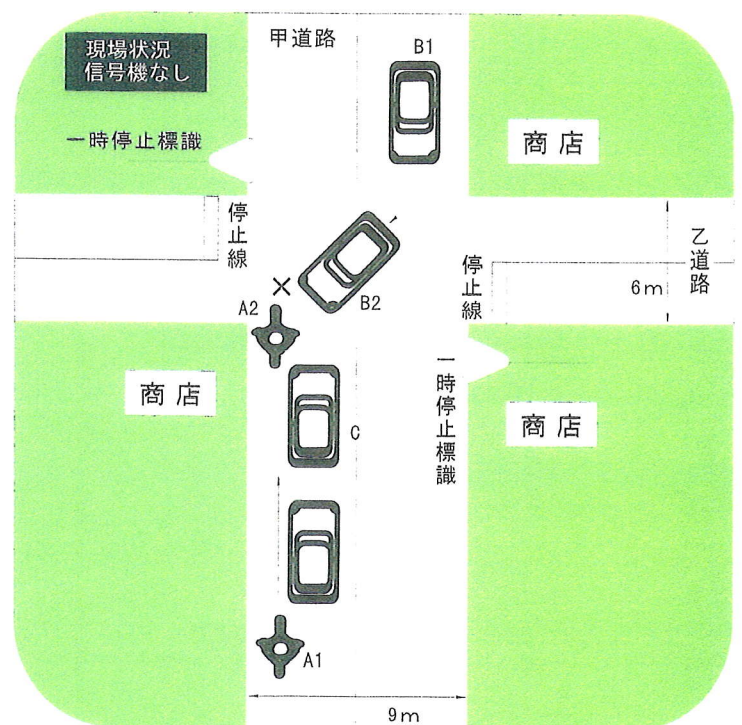
Cは、直進するため交差点内に入ろうとしたところ、対向車線を走行してきて右折するB車を認めたので、B車を先に右折させようと思い、交差点手前で一旦停止したところ、B車は、「サンキュウ」ということで、急いで右折を始め、乙道路に入ろうとした。

ところがC車の左後方を走行してきた原動機付自転車運転中のAは、C車が何故、交差点手前で停車したかについて深く考えようとししないで、30キロメートル毎時の速度のまま、C車の左後方を通り抜け交差点内に入ろうとしたところ、直前にB車を発見し、急停止の措置をとったが間にあわず衝突したものである。

Aは、C車がなぜ停止しているか（C車は、反対方向から進行してきて右折する車両に、自転車より先に右折させるため停止していること。）を知らなければならないのに、漫然と進行したことが大きな事故原因である。

- (1) 当事者Aの行為について
 - ① 交通整理が行われておらず、かつ、左右の見とおしのきかない交差点に入ろうとするのであるから、徐行しなければならないこと（法42・1・1）。

- ② 「交差点に入ろうとし、及び交差点内を通行するときは、当該交差点の状況に応じ、交差道路を通行する車両等、反対方向から進行してきて右折する車両等及び当該交差点又はその直近で道路を横断する歩行者に特に注意し、かつ、できる限り安全な速度と方法で進行しなければならない。」こと（法36・4）

- ③ C車が何故交差点手前で停止したのか、それは「対向車が右折し終わるのを待っているからなのだ。」ということを知識として知っておくこと。

Bは、右折するのであるから、法34・2の「自動車、原動機付自転車又はトロリーバスは、右折するときは、あらかじめその前からできる限り道路の中央に寄り、かつ、交差点の中心の直近の内側を徐行しなければならない。」とされていること。

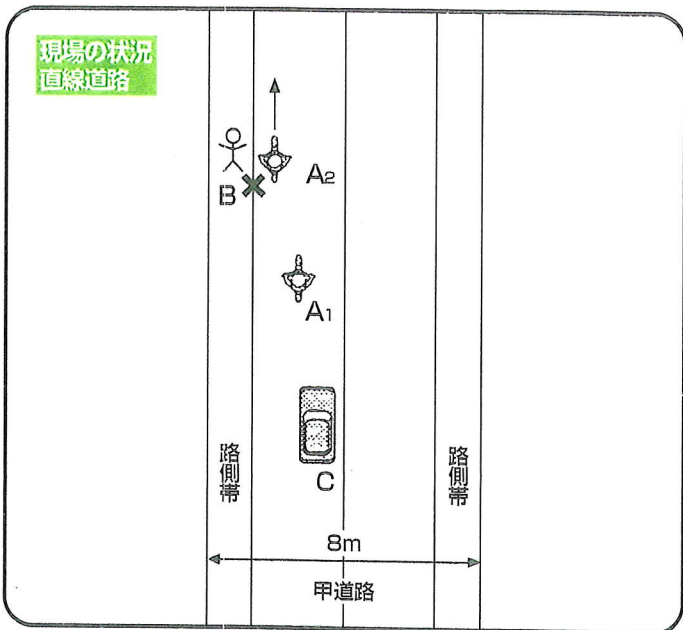
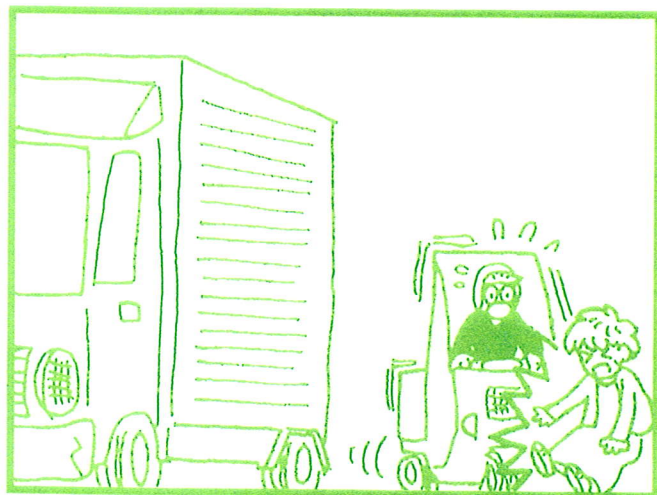
Aは、物品の配達のため30キロメートル毎時で、甲道路を進行中、後方からC運転の大型貨物自動車（トラック）が50キロメートル毎時くらいの速度で追いついてきたのを知り、同車に追越しをさせるため、Aは、道路の左側端に寄ったところ、路側帯で道路横断のため立ち止まっていた女性の右肩に、自車の左バックミラーを接触させたため、女性はその場に転倒し、頭部損傷のため死亡したものと推定される。

Aは、前方確認を怠ったものであるが、左側端により過ぎたこと、また、徐行しなかったことが原因である。

法第27条第2項に「車両は、車両通行帯の設けられた道路を通行する場合を除き、最高速度が高い車両に追いつかれ、かつ、道路の中央との間に、その追いついた車両が通行するのに十分な余地がない場合においては、第18条第1項の規定（自動車及び原動機付自転車にあっては道路の左側に寄って、軽車両にあっては道路の左側端に寄って、それぞれ当該道路を通行しなければならない。）にかかわらず、できる限り道路の左側端に寄ってこれに進路を譲らなければならない。」とされており、Aが道路の左側端に寄って通行するのはよい。

法第18条第2項に「車両は、前項の規定により歩道と車道の区別のない道路を通行する場合その他の場合において、歩行者の側方を通過するときは、これとの間に安全な間隔を保ち、又は徐行しなければならない。」と規定されている。

「これとの間に安全な間隔を保ち」というのは、歩行者の安全が図られるような間隔という面から、最低1メートルは必要である。歩行者との間にこのような安全な間隔を保つことができないときは、直ちに停止することができるような遅い速度で進行しなければならないのである。
