自転車利用の現場観察
- 事故を起こしやすい状況を考える -
第9回 直線路での通行状況を探る

これは、(一財)日本交通安全教育普及協会発行「交通安全教育」2020年10月号に掲載された記事の概要を紹介するものである。筆者は(一財)日本自転車普及協会 学芸員 谷田貝一男氏である。図はすべて同記事から引用させていただいた。

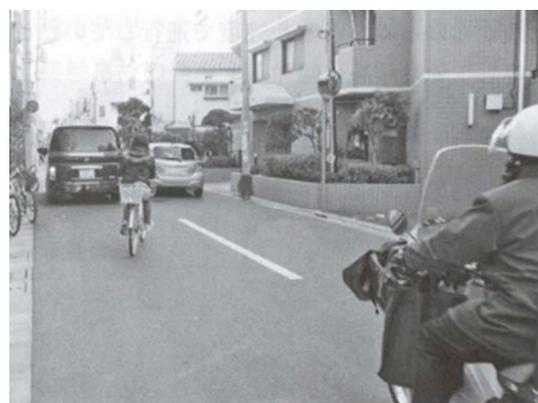
図1で駐車車両を追い越そうとしている自転車の前方にはすでに追い越し中の自動車があり、後方にはオートバイが追従している。この自転車は、追い越し中の自動車の直後であるゆえに「対向から来る自動車はない」と判断していると考えられる。しかし、ここで注意しなければならないのはオートバイである。オートバイは自転車が駐車車両を追い越した直後にスピードを上げて自転車を追い越したが、駐車車両を追い越した直後の自転車と追い越し中のオートバイはいずれも道路中央から右寄りの位置である。このため、オートバイが自転車を追い越すときの車幅が十分取れない可能性があり、そのときは追突事故又は接触事故が発生する危険がある。

図1 駐車車両を追い越そうとしている自転車と自動車に追従しているオートバイ

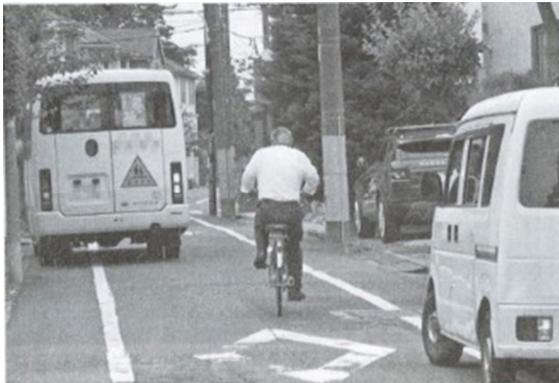
図2(次頁)では幅員が5mの道路の送迎用バスと自動車が一時的に停止しているところに、左側通行の自転車が一時停止も後方確認も行わないでバスを追い越そうとしている。ところが、この状況には二つの危険が潜んでいる。バスの陰で対向から接近する車両の有無が確認しにくいこと、並びにバスの後方右側ライトが点滅して発車直前であることである。特にバスが後方から接近する自転車に気付かないで発車して道路中央寄りに動き始めた場合、このバスを追い越そうとした自転車と接触事故が発生する危険がある。

図2 発車直前のバスを自転車が追い越そうとしている

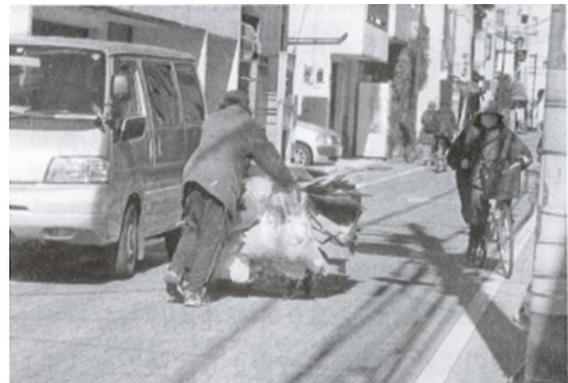
図3(次頁)は幅員6mの道路中央から少し左側を通行していた自転車が、右側に駐車中の自動車の

後部から荷物を載せた荷台を押して出てきた人に気付いて左側に進路を変えているところである。自転車が、前方を確認しながらゆっくりとした速度で通行していたことで事故には至らなかったが、前方不注視もしくは速度が速かったときは事故が発生する危険がある。

図3 自転車の進行方向と反対側から荷台が

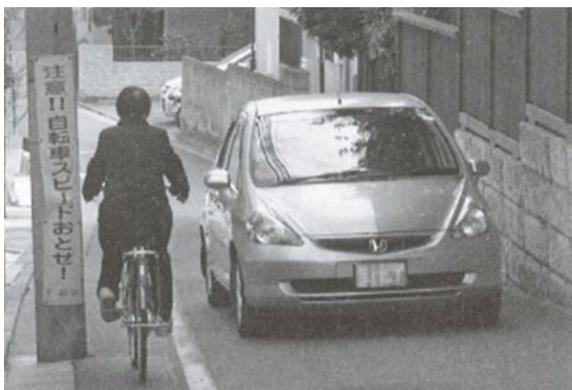
幅員 8m 未満の道路における自動車との交錯時には接触事故、衝突事故の危険性が高い。図 4 は幅員 4m の下り坂で、「注意！！自転車スピードおとせ！」の警告板が掲示されている電柱との約 1m の間を自転車が通行している。このような状況で特に危険性が高いのは高齢者の運転と幼児を乗せて運転しているときである。速度を低下させることから、ふらつきによる転倒事故や接触事故が発生しやすく、高齢者の中には下り坂におけるブレーキ操作による速度調整が難しい人もいる。

図4 下り坂で対向自動車と電柱間が1m

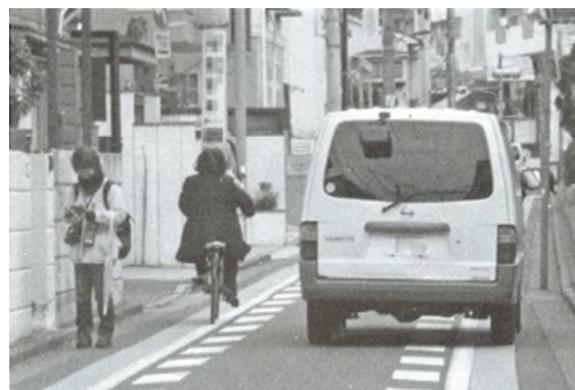
図 5 は幅員 4m の道路で、自転車が立ち止まっている歩行者との間が 1m もない脇を通り抜けた直後に、後方から来た自動車がこの自転車を追い越している状況である。自転車は歩行者に対しても自動車に対しても注意しながら通行する様子が見られなかったが、自動車が速度を落として自転車との距離を取りながら追い越したので事故には至らなかった。

図5 歩行者を追い越した自転車を自動車が追い越す

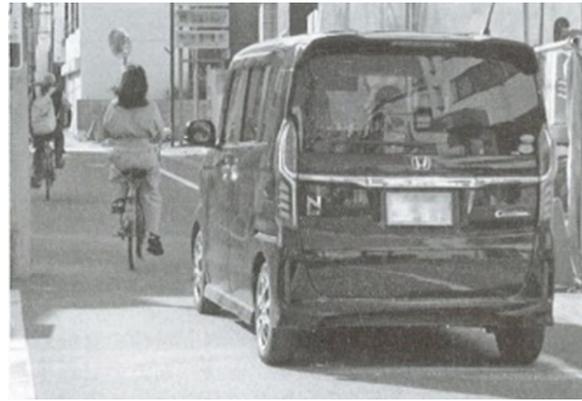
図6は前方の自転車を追い越そうとしている自転車が、後方確認を行わないで道路左端から中央へ進行方向を変えているときである。このとき、後方約3mの位置に自動車があったが、自動車が速度を落としたことで事故を防げた。

図6 前方の自転車を追い越すのに後方未確認

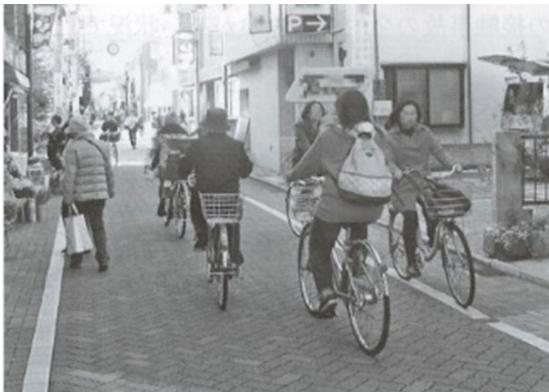
図7は左側通行の歩行者を追い越そうとしている自転車をさらにもう1台の自転車が追い越そうとしている状況である。対向から接近してくる自転車も事故に巻き込まれる可能性がある。

図7 追い越し車と対向車の危険性

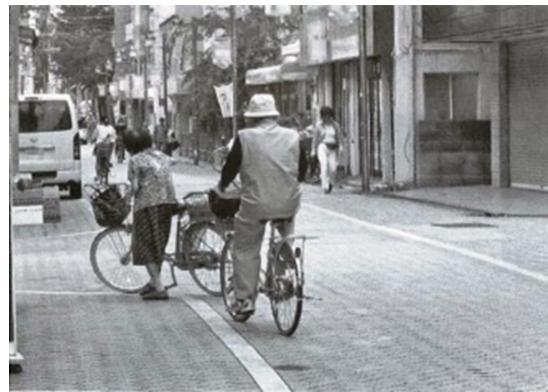
図8は2台の自転車が前後で通行していたが、前の自転車が急に停車し下車した状況である。前の自転車を押し進めたので事故には至らなかったが、後方の自転車の速度が速いと事故になる。

図8 急に止まっては危険

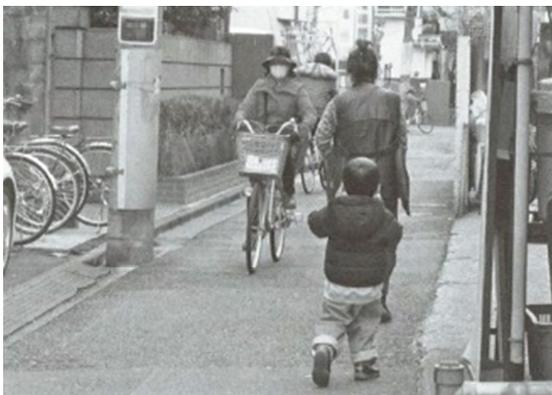
図9は左側通行の自転車が、道路中央に進行方向を変えながら歩行者と交錯している状況である。幅員3mであり、ハンドル操作を確実にしないと歩行者と接触する危険がある。しかも歩行者の後方を幼児が歩いているが、幼児は周囲に注意を払うことができないので、自転車と接触する可能性がある。

図9 歩行者との接触の危険性

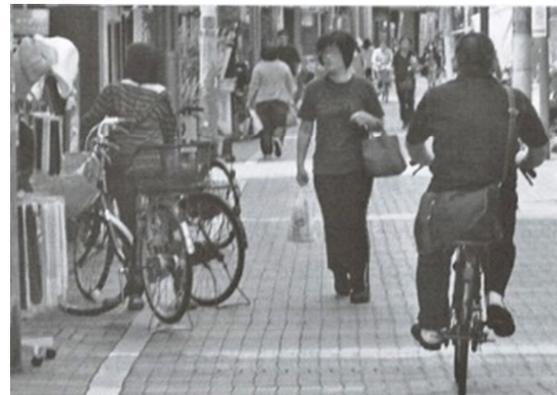
駅周辺の商店街は多数の通行がある。図10のように後退させながら車列から道路中央寄りに移動させるとき、周囲確認を怠ると自転車や歩行者との間に事故が発生する危険性がある。

図10 後退する自転車は危険

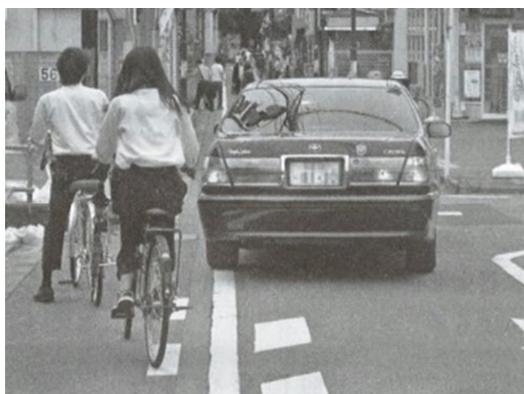
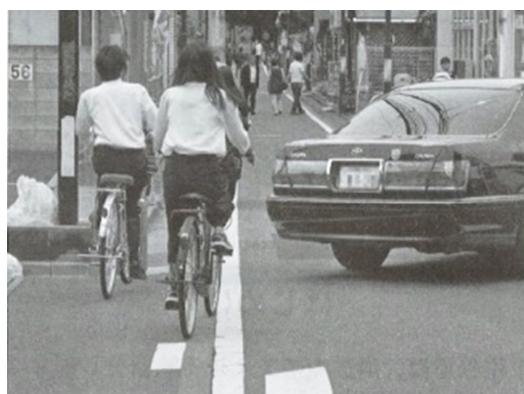
図11はT字路交差点の手前で右折するために一時停止している自動車に2台の自転車が後方から接近している状況である。一時停止している自動車の左側には街灯とそれを支える土台があり、両者の間隔は1mである。朝の通勤時間帯で急いでおり、一時停止をしなくても無理をすれば通行できるかもしれないが、左の自転車は自動車が始まるまで一時停止をしている。

図12のように自動車が右折を開始して街灯との間隔が広がったときに左の自転車が動き出したが、右の自転車は左の自転車が一時停止しているときも徐行するだけで一時停止を行わず、左の自転車と自動車との間隔が広がったときに左の自転車を追い越していった。

図11・12 T字路交差点での無理な追い越し

この現場となった地元で行った交通安全講習会で受講者にこの2枚の写真を見てもらい感想を尋ねたところ、「事故の危険性が高い」「急いでいる、追い越しができるという思い込みがあったのではないか」「左の自転車のように一時停止をすることが事故防止につながるのではないか」という回答があった。
