自転車利用の現場観察
- 事故を起こしやすい状況を考える -
第12回 車道通行する理由と歩道通行の指導方法を考える

これは、(一財)日本交通安全教育普及協会発行「交通安全教育」2021年1月号に掲載された記事の概要を紹介するものである。筆者は(一財)日本自転車普及協会 学芸員 谷田貝一男氏である。写真は同記事から引用させていただき、図は同記事をもとにSDAで作成した。

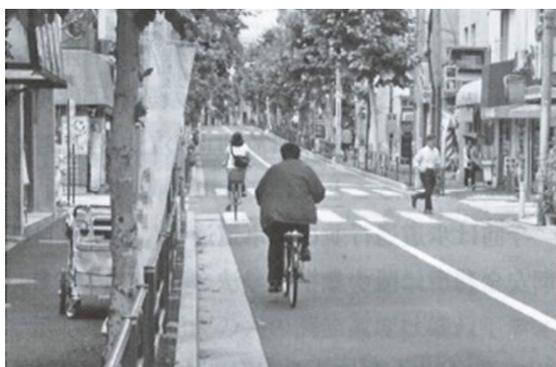
写真1を見ると車道を通行している自転車のほかに自動車は通行していない。自動車の通行がない、もしくは少ないとき、自転車は歩道よりも車道の方が通行しやすいからだ。しかし、同じ道路でも自動車の通行量が増えると自転車の歩道通行が増えることも観察されている。

写真1 このようなときは車道の方が通行しやすい

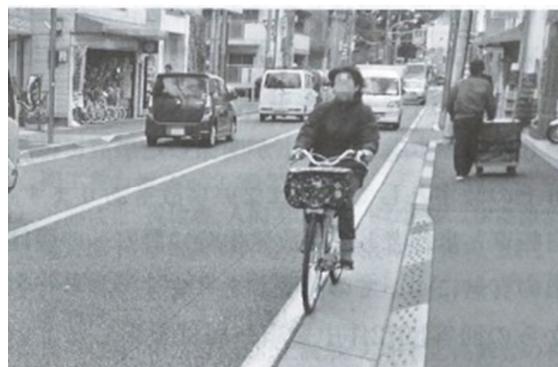
写真2は歩道を荷台が通行しており、自転車の通行が難しいために車道を通行している。

写真2 荷台が通行していて歩道走行は難しい

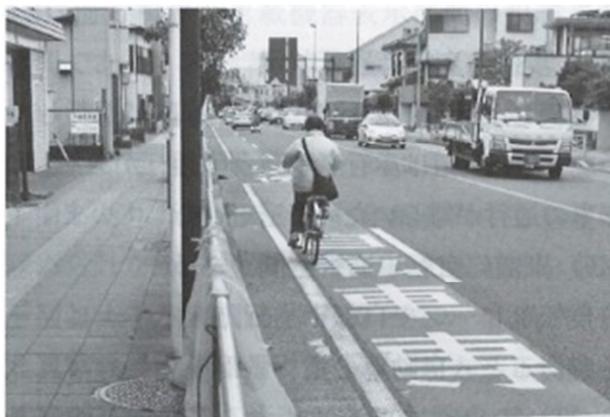
自転車レーンや自転車通行路を示すナビマークがあると、自動車の通行量が多くても写真3のように車道通行する自転車が観察される。

写真3 自転車レーンやナビマークがあると車道通行が増える

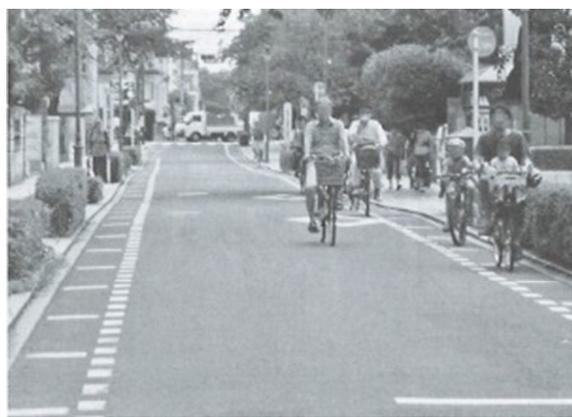
車道通行する自転車が多数だと、写真4のように他の自転車もそれに従って車道通行する状況が観察される。

写真4 車道通行する自転車が多数だと車道通行が増える

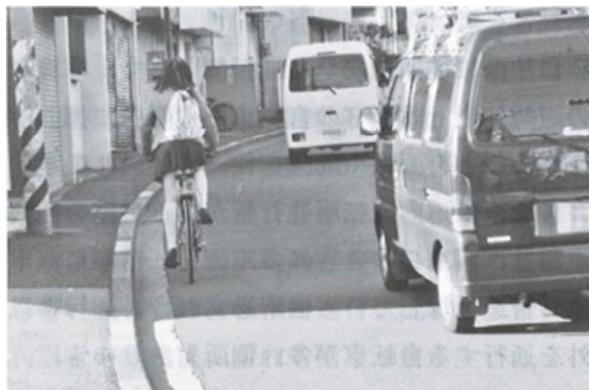
歩道の幅員が狭いと写真5のようにバス等の大型車両も含めて車道の通行量が多くても車道通行する自転車が観察される。

写真5 歩道の幅員が狭いため車道通行する

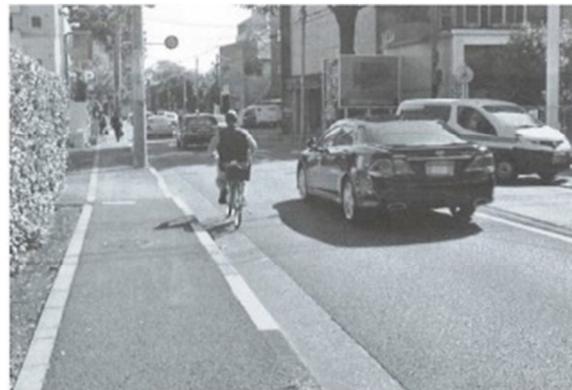
写真6は歩道に歩行者がいらないのに対して車道は自動車が続いて通行しているが、車道通行が原則だからと思われる理由で車道通行している自転車が観察される。

写真6 歩道に歩行者はいないが正しく車道通行

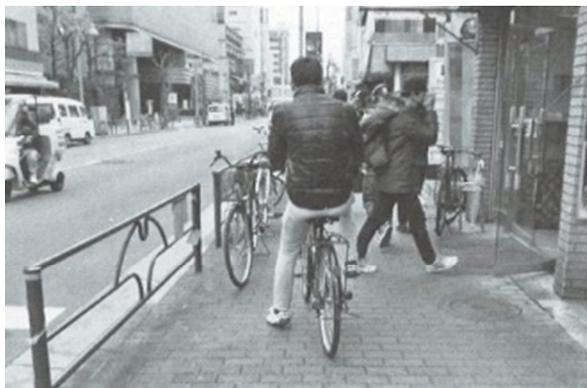
自転車が歩道通行できる条件、通行方法に関する法令内容を知らない人が多いので、これを伝える。このとき**歩行者優先**であること、並びに**法令に従った安全な通行例**として、写真7の一時停止と写真8の自転車から降りて押し歩きすることを画像や動画を使って強調する。

写真7 歩道は歩行者優先のため一時停止

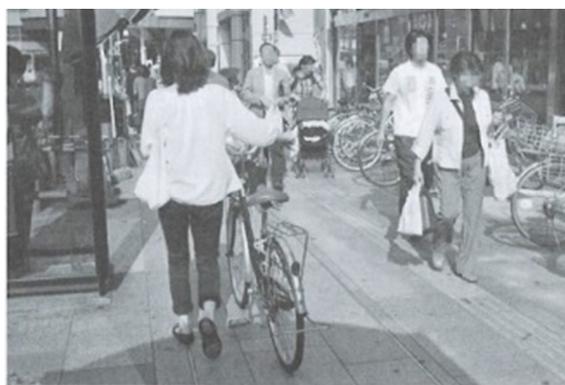
写真8 歩行者の通行が多い道路は押し歩き

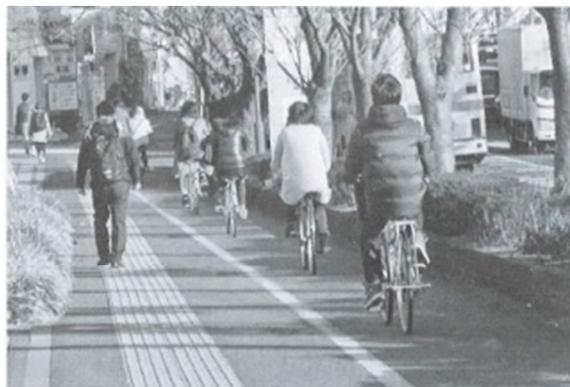
また、**歩道内自転車通行帯**がある歩道を観察すると、写真9のように多くの自転車が自転車通行帯を通行している箇所もあれば、通行帯以外を通行する自転車が多い箇所もある。

写真9 自転車通行帯を通行する

自転車通行帯があっても歩道なので歩行者が通行することもあるので、指導の際のポイントは次の2点である。 **自転車通行帯があるときは必ずこの通行帯を通行する。** **歩行者が通行しないときでもすぐに徐行できる速度で通行する。**

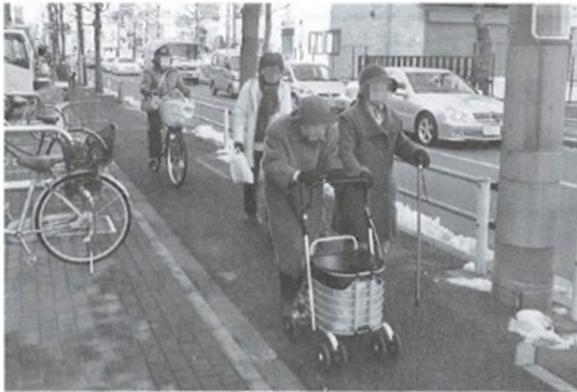
提示する状況例を紹介する。写真10(次頁)は杖やシルバーカーを利用している高齢の歩行者の後方から自転車が接近している。歩道脇には自転車駐輪場に駐輪している自転車があるが、この写真の先には駐輪している自転車がなく、駐輪場を通過すれば前方の歩行者を追い抜くことができる。

写真 10 講習会参加者と意見を交わす状況例(1)

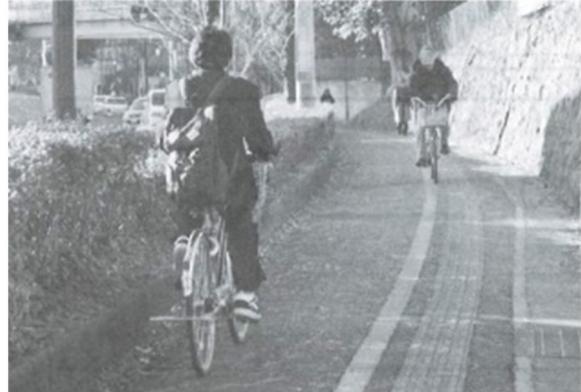
写真 11 は中央にある白線の植込み側が**自転車通行帯**に指定された幅員約 2.5m の歩道を、2 台の自転車が交錯しようとしている。自転車通行帯は自転車が交錯するには狭く、白線に対して植込みと反対側の通行帯は視覚障害者誘導用ブロックや側溝蓋があり、路面が平坦ではないため高齢者などは転倒する危険がある。

写真 11 講習会参加者と意見を交わす状況例(2)

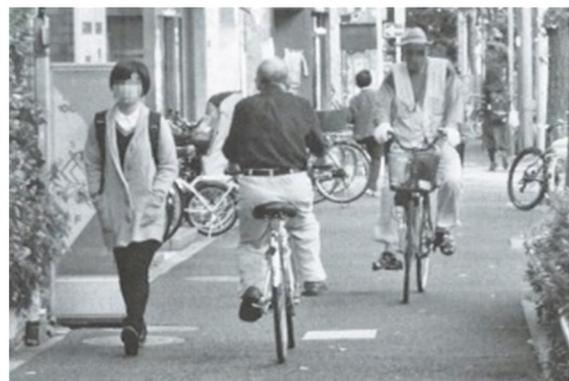
前回紹介した対歩行者・自転車の事故発生の危険性が高い交錯時の通行の様子を写真 12 のような画像や動画を使い、なぜ危険なのかを質問して何人かの回答を基に解説を行う。

写真 12 歩行者対自転車の事故発生の危険性が高い

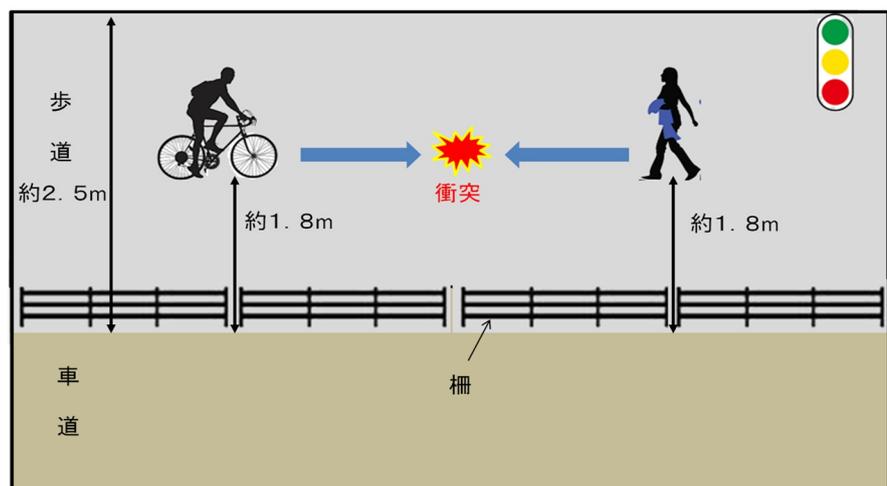
幅員約 2.5m で車道との間に柵が設置してある歩道を自転車と歩行者がいずれも車道側から約 1.8m を通行し、対向からの接近時に自転車は歩行者を認めたがブレーキをかける間もなく衝突して歩行者は転倒。歩道には事故となった自転車と歩行者以外の通行はなかった。

図 1 歩行者と対向時の衝突

自転車の過失:歩道の車道と反対側を通行、速めの速度、前方信号機を注視して歩行者には不注視。

歩行者の過失:前方確認が不十分。

- ・ **過失責任:**自転車が 100%。

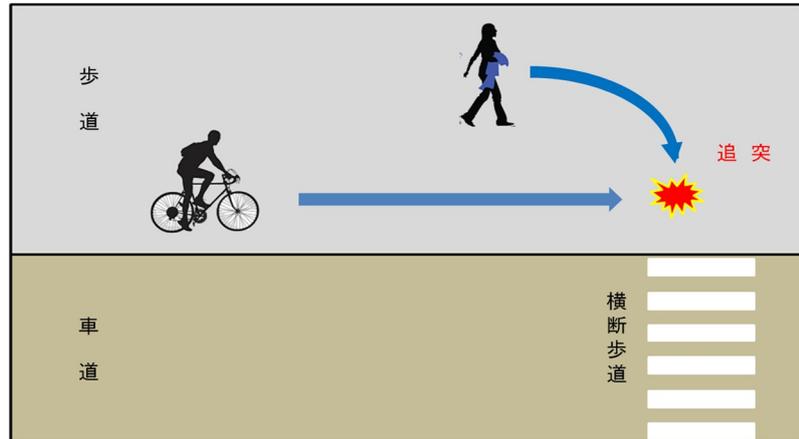
自転車が歩行者の後方から歩行者よりやや速い速度で接近し、歩行者の右側を通行して追い越そうとしたとき、歩行者が横断歩道を渡ろうとして右に方向を変えたため、自転車はブレーキをかけたが追突して歩行者は転倒。

自転車の過失:前方歩行者の動き及び周囲の動静確認が不十分。横に横断歩道があるにもかかわらず歩行者は直進すると考え歩行者接近時の注意不十分。

歩行者の過失:なし。後方から接近する自転車の認識は容易ではない。

- ・ **過失責任:**自転車が 100%。

図 2 歩行者追い越し時の衝突

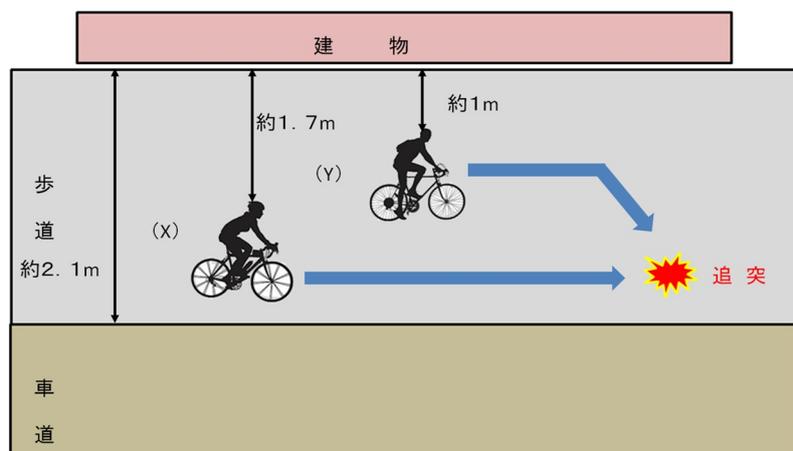
幅員約 2.1m の歩道を建物側から約 1.7m の距離で通行する自転車(X)が前方を建物側から約 1m の距離で通行する自転車(Y)を追い越そうとしてベルを鳴らしたところ、Y が X 側に進路を変えたため、X は Y に衝突して転倒。

自転車(X)の過失:先行する自転車に対する動静確認義務の怠り、車幅不足、追い越し時の安全な速度と方法の怠り。

自転車(Y)の過失:進路変更時の後方不確認が事故の直接の原因。

- ・ **過失責任:**自転車(X)が 40%、自転車(Y)が 60%。

図 3 自転車追い越し時の衝突

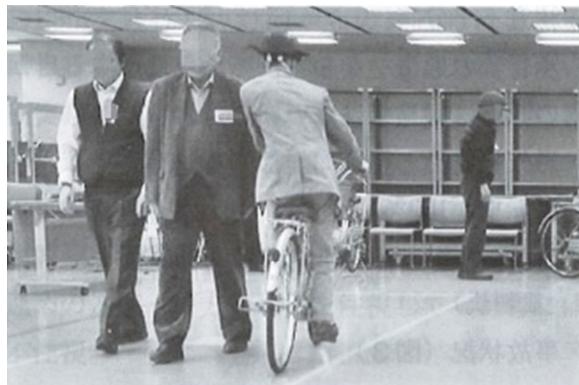
写真 13 は高齢者を対象とした講習会での体験の様子である。歩行者二人と自転車に乗った人が互いに任意の速度で接近し、歩行者と自転車がどのようにしてすれ違うかは自転車に乗った人の判断とする。

写真 13 歩行者と自転車を交代で体験

103 人の体験結果、自転車が歩行者とのすれ違い時に一時停止しないで、しかもふらつきながらの通行が 86 人、調査終了後の感想として、歩行者が怖いと思われる速度での通行が 22 人であった。また、自転車に乗ったときに歩行者のすぐ脇を通行した人も、歩行者のときに自分のすぐ脇を自転車が通行した際には怖かったという感想が多く聞かれた。
