自転車利用の現場観察(最終回)
—事故を起こしやすい状況を考える—

第18回 転倒・接触・衝突事故の可能性のある道路施設・状況 その2

これは、(一財)日本交通安全教育普及協会発行「交通安全教育」2021年7月号に掲載された記事の概要を紹介するものである。筆者は(一財)日本自転車普及協会 学芸員 谷田貝一男(やたがい・かずお)氏である。写真はすべて同記事から引用させていただいた。

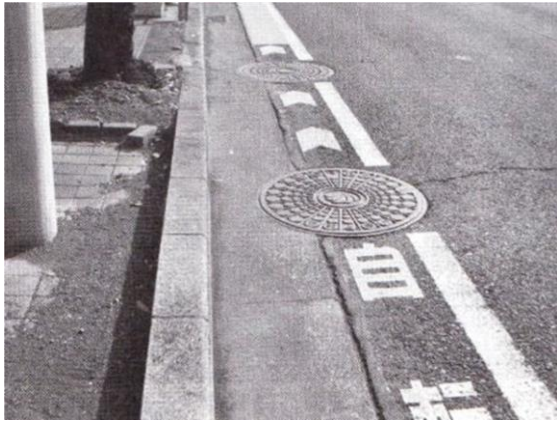
① マンホール・メーターボックス

<事故例> 対向から自動車が接近してきたのでブレーキを掛けたら、マンホールの上で前輪が滑り、バランスを崩して転倒、背中打撲(71歳・男性)。道路左右側に設置されているマンホールの表面に施された様々なデザイン部分の凹凸で車輪が滑ることや、メーターボックス部分などで窪んでいる箇所を通行するときに転倒する危険がある。マンホールが自転車レーン上に設置されている箇所もある(写真1-1)。

写真 1-1 マンホール部分の上を通行するとき

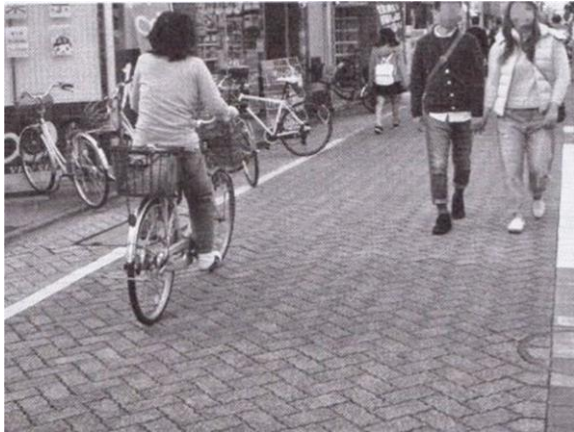
③ タイルを敷き詰めた模様のインターロッキングの道路(写真1-3)

<事故例> 商店街通りを通行中、歩行者を避けようとして進行方向を変えたとき、タイルとタイルの間隙で前輪が滑り、バランスを崩して転倒、肩部骨折(74歳・男性)。

写真 1-3 タイル模様のインターロッキング道路を通行するとき

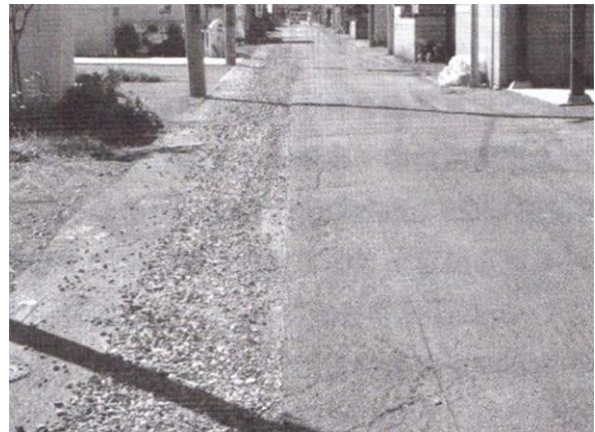
④ 砂利や枯葉に覆われた道路面上(写真1-4)

<事故例> 道路上の砂利に気付いたが、スピードを低下させずに通行したとき前輪が滑り、バランスを崩し転倒、胸部骨折(68歳・男性)。

<事故例> 前日の雨で濡れた道路上の落ち葉で滑り、バランスを崩し転倒、脚部骨折(82歳・女性)。

写真 1-4 砂利や枯葉に覆われた道路面を通行するとき

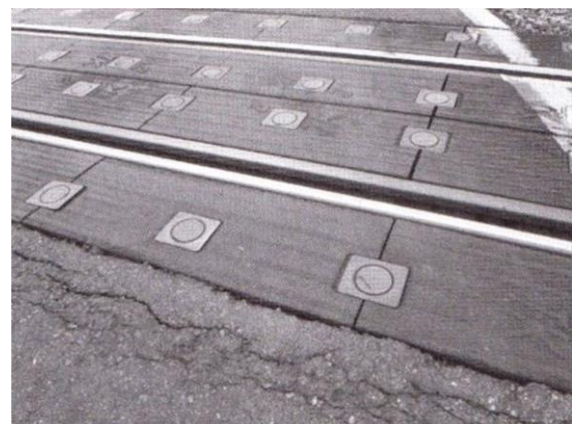
⑥ 踏切横断(写真1-6)

<事故例> 踏切内で歩行者とすれ違うときにハンドルを左に向けたとろ、前輪が線路との隙間に挟ま

り転倒、頭部損傷(76歳・男性)。レールと道路面との間の空間で、前輪が意図しない方向に回転してふらつきや転倒が発生するほか、踏切から線路へ飛び出してしまった事故例もある。

写真 1-6 踏切の線路を横断するとき

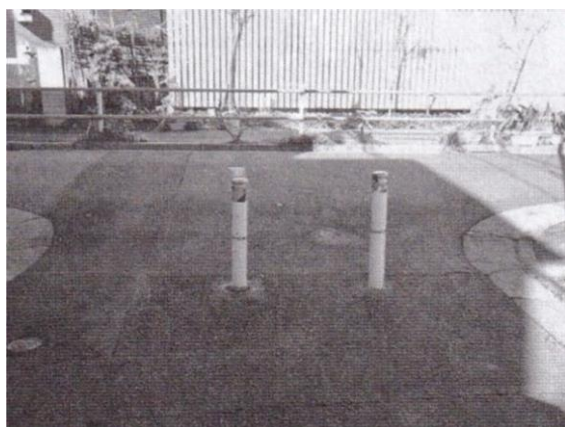
交差点の周辺には自動車の進入を防止するためのポール(写真 2-1)が、自転車専用路にはバス停留所前で一時停止させるためのポール(写真 2-2)が設置されている箇所がある。これらのポール間を自転車から降りて通行しないでスピードを低下させながら通過すると、ふらついて衝突したり夜間にポールに気付かないで衝突したりする自損事故が全自損事故データ 716 件の 2.2%発生している。

<事故例> 交差点入口の車両止めポールにペダルがぶつかって転倒、頭部打撲(63 歳・男性)。

写真 2-1 交差点周辺の自動車進入を防止するためのポール

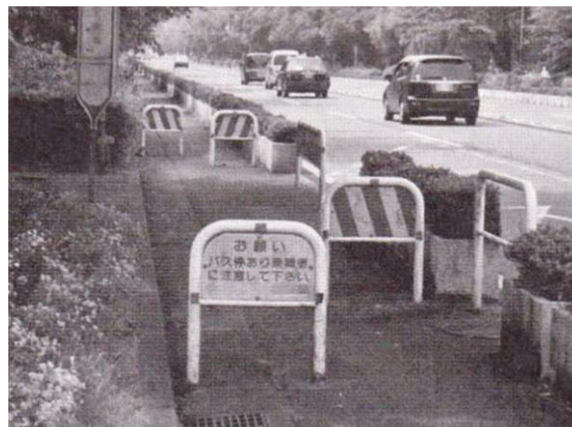
<事故例> 歩行車自転車専用道路入口に設置してあるポールの脇を通行したとき、右膝がポールにぶつかった。脚部打撲(77 歳・男性)。

写真 2-2 自転車専用道路のバス停留所前で一時停止させるためのポール

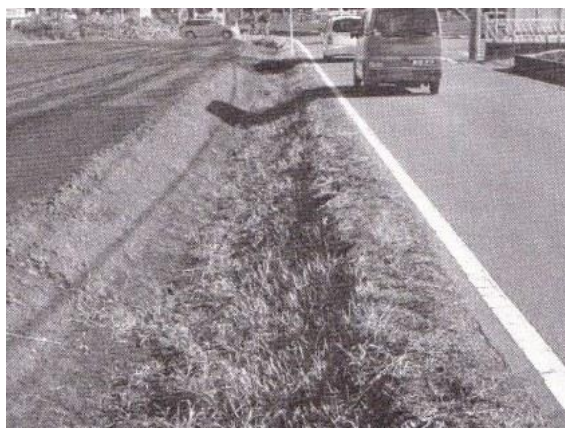
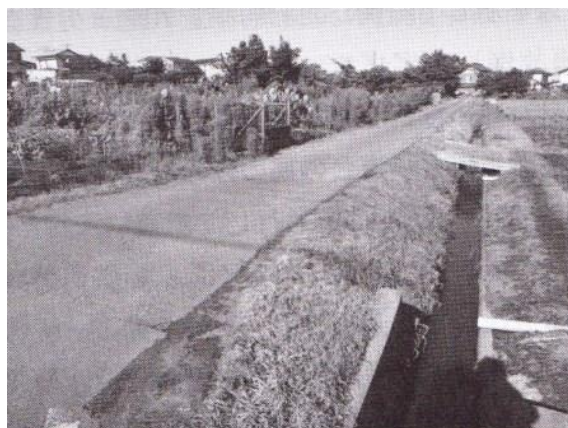
自転車が通行中、道路から外れて転倒転落する第一当事者の事故が 2019 年は全国で 133 件、全自転車事故件数の 0.85%発生している。奈良県では 2019 年に発生した自転車事故は 467 件、死亡者数 6 人のうち 5 人は道路脇の水路に転落したことが原因である。こうした道路外転落事故は写真 3 のような道路脇が低地の田畑や水路がある道路で、運転操作を誤ってバランスを崩して転倒したり、夜間や悪天候時に誤って転落したりすることが原因で死亡する事故が全国で発生している。

写真 3-1-2 道路脇が低地の田畑や水路がある道路。運転操作を誤ってバランスを崩して転落、夜間や悪天候時に誤って転落、この結果死亡する事故が全国で発生している。

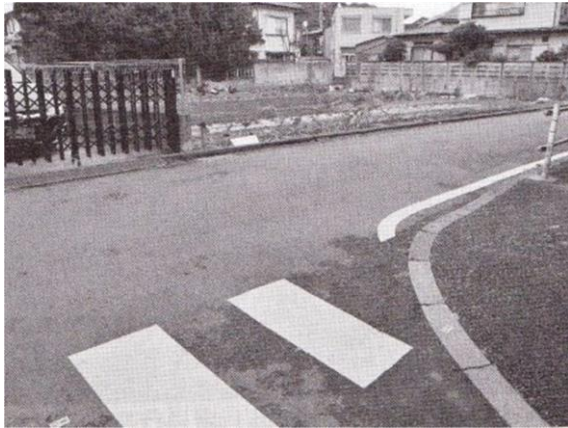
筆者がこの道路外転落事故に遭遇したことがあるので、そのときの様子を紹介する。現場は写真 4-1 の T 字路で、午後 1 時頃徒歩の筆者の前を通行していた自転車が T 字路を右折しようとして曲がりきれずに縁石を乗り越えて道路反対側の約 80cm 下の畑(写真 4-2)に転落した。急いで運転していた人を引き起こし、自転車を道路に戻した。幸い運転していた 50 歳代くらいの男性に怪我はなく、自転車も破損していなかった。転落する直前の自転車は時速約 8~10km で特にスピードを出していたわけではない。男性は 300m 先の自宅に帰る途中で、通行量が少なく日常利用する道路なので、右折する際に集中力を欠いていたことがこの事故を招いた原因の一つと考えられる。

写真 4-1 転落事故現場の T 字路

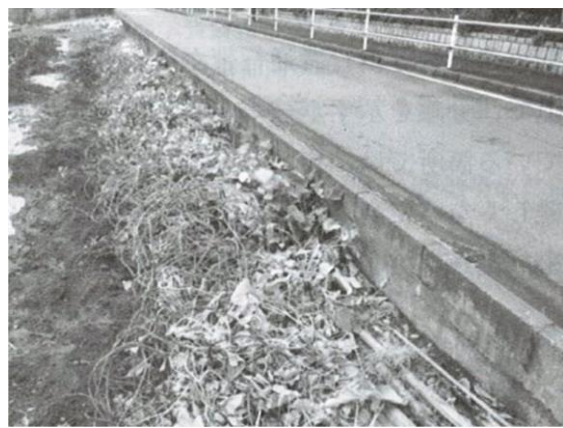
写真 4-2 転落した畑

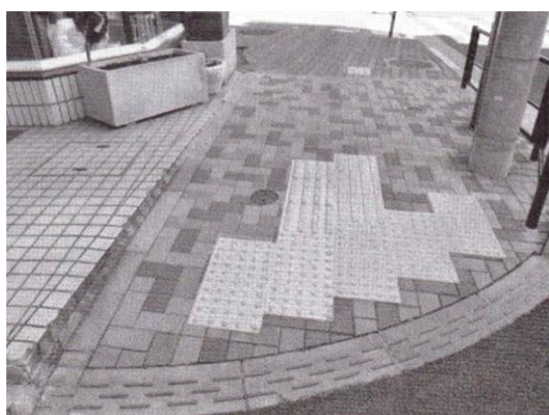
① 視覚障害者用点字ブロック(写真 5-1)

<事故例> 信号が点滅を始めたのでブレーキを掛けたら点字ブロックの上で前輪が滑り、バランスを崩して転倒、足首打撲(70 歳・男性)。

<事故例> 点字ブロックの上を通行したとき、ふらついて転倒、首捻挫(65 歳・女性)。

② 横断歩道と歩道との間の段差(写真 5-1)

<事故例> 横断歩道を通行して歩道に入るとき、段差を乗り越えられずに転倒、腰部骨折(73 歳・男性)。

<事故例> 歩道から横断歩道に出るとき、段差でバランスを崩して転倒、脚部打撲(77 歳・男性)。

写真 5-1 交差点付近にある点字ブロックや横断歩道と歩道との段差

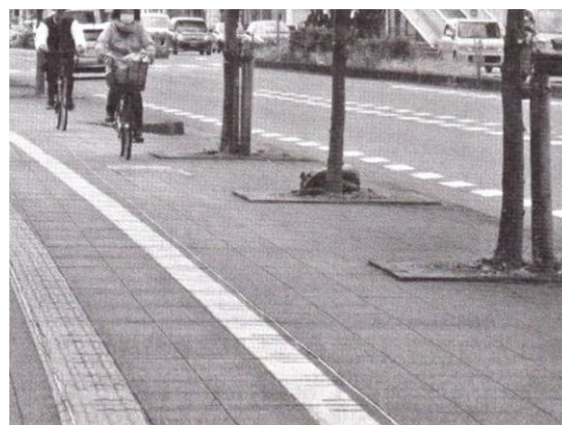
③ 植栽周辺(写真 5-2)

<事故例> 前方の歩行者を避けるため進行方向を変えたら、歩道内植栽の縁石に前輪が乗り上げて転倒、腰部打撲(71 歳・男性)。

歩道の車道寄りの道路面に植栽を囲むブロックが設置されている箇所や、植栽の根で道路面に凹凸が生じている箇所を通行するときには注意が必要である。

写真 5-2 道路面にある植栽を囲むブロック

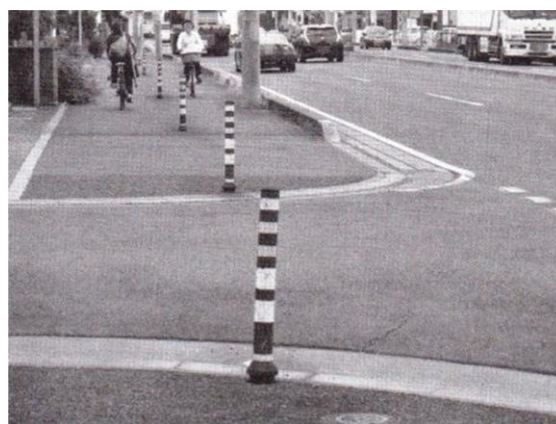
④ 自転車通行帯と歩行者通行帯の分離を示すポール(写真 5-3)

<事故例> 夕方、自転車通行帯を通行中、対抗する自転車を避けようとしたとき、歩行者通行帯と分離するポールに衝突して転倒、胸部打撲(76 歳・女性)。

自転車通行帯と歩行者通行帯が設置されている歩道で、分離を示すポールが歩道中央に設置されている箇所では、夜間や確実なハンドル操作が難しくなった高齢者が衝突して転倒するという事例が

あるので注意が必要である。

写真 5-3 自転車通行帯と歩行者通行帯の分離を示すポール
