工学的な事故解析から考える交通安全 第 171 回

原動機付自転車の安全

(「交通安全教育」2022 年 10 月号から)

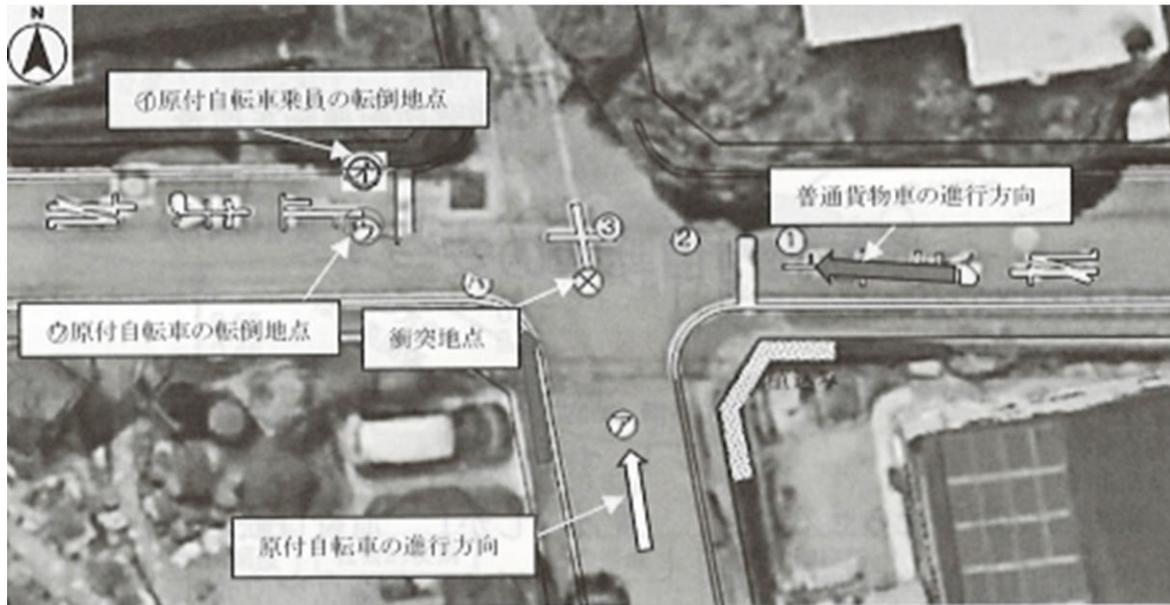
事故現場は住宅街にある無信号機交差点である。原付は優先道路(⓪→ⓧ)を、普通貨物車は非優先道路(止まれ:①→②→③)を走行していた(次頁写真 1)。

写真1 交通事故現場の交差点の状況

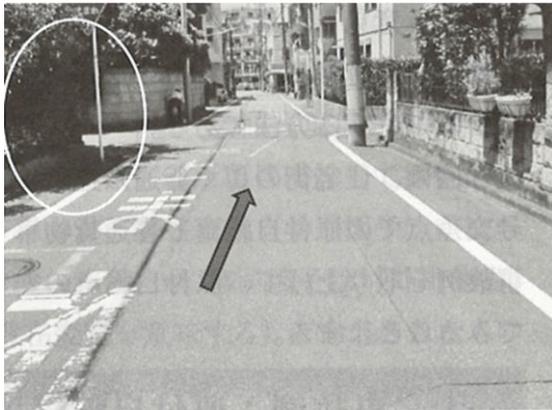
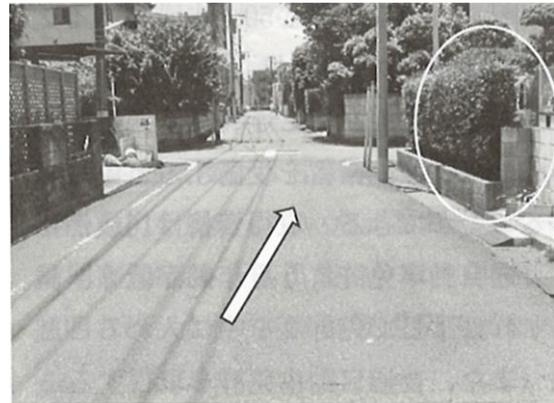
普通貨物車側

早朝の通学時間帯に、原付が普通貨物車と出会頭に衝突したという事故である。交差点の規制としては、非優先道路の交差点の入口に「止まれ」の標識が設置されており、路面には「一時停止線」と「止まれ」が標示されていた。なお、優先道路と非優先道路の交差点角は、民家の塀によって見通しは不良となっている住宅街によく見られる交差点である(次頁写真 2)。

写真2 交差点の見通し状況

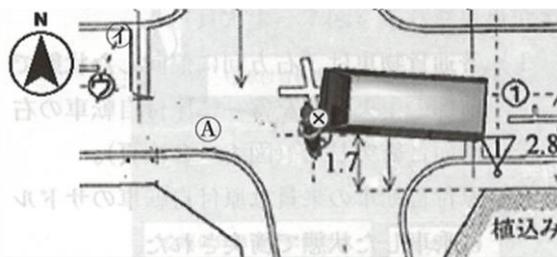
車両の破損状況から、普通貨物車の左前部に原付の右側面が衝突した状況が再現される(次頁図 1)。普通貨物車は、右方向に偏向した状態で全部の中央から左寄りに原付の右側面と衝突した(次頁図 2)。原付の乗員はサドルに乗った状態で衝突された。

図1 衝突状況の平面図

普通貨物車は非優先道路を西方向に進行していた。警察の実況見分によると、普通貨物車の運転者は、交差点の入口付近において、交差点の前方に人(図1-A)を発見したので、右方向にハンドルを切ったと説明している。すなわち、普通貨物車は、前方の人との衝突を回避するためにハンドルを切ったが、ブレーキによって減速したものではなかった可能性が高いと推察される。一方、原付は優先道路を北方向に進行し、交差点に入ったことが推定された。

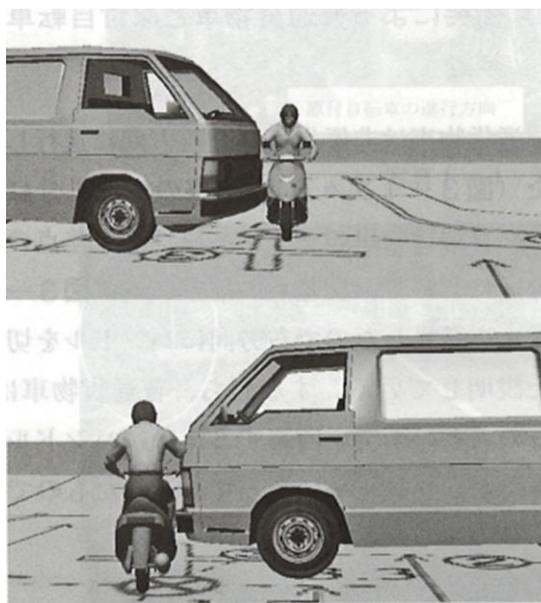
図2 衝突状況の立面図

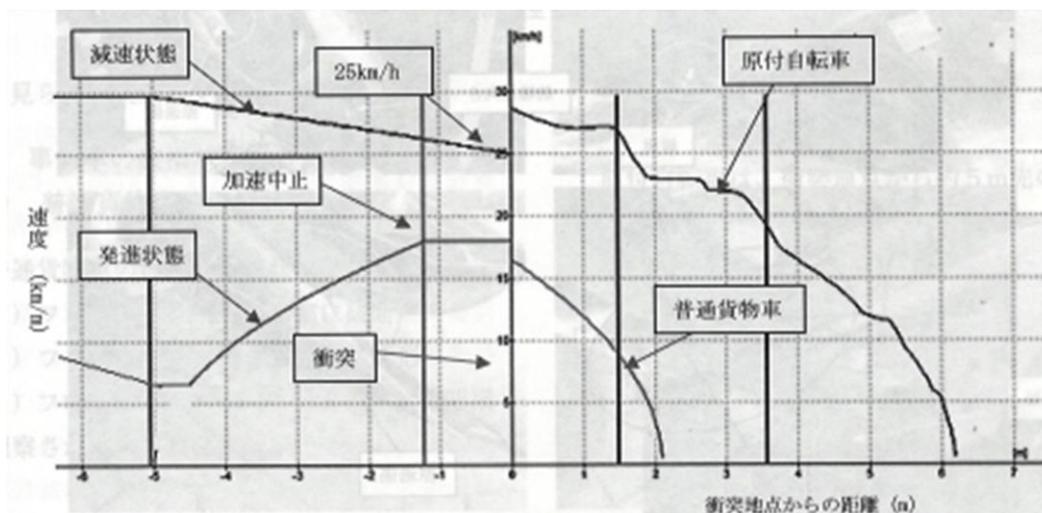
本件においては、前述した事故直前の走行状況として次のような状況が想定される(図3)。

図3 衝突前後の速度の条件設定図

- 1) 原付は約30km/hで交差点に接近、僅かに減速しながら交差点に進入した。
- 2) 普通貨物車は、交差点の一時停止線付近まで減速したのち、加速しながら進行した。
- 3) 普通貨物車は交差点の前方に「人」を発見し、ハンドルを右に切った。
- 4) 原付は約25km/hで、普通貨物車は約18km/hで衝突した。

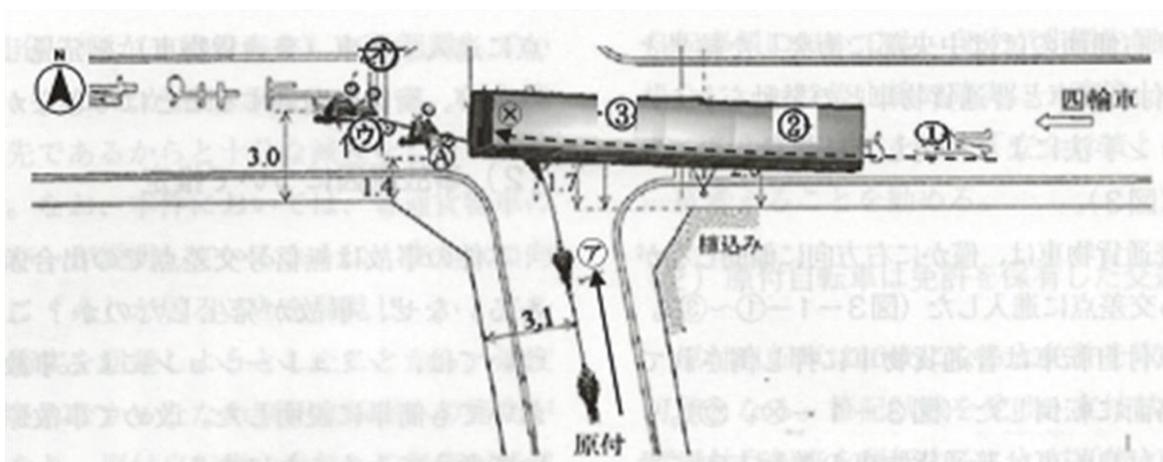
普通貨物車の前部左寄りが原付右側面のほぼ中央に衝突した結果として、原付と普通貨物車との挙動をシミュレーション手法により再現した結果は図4のとおりである。

- 1) 普通貨物車は僅かに右方向に偏向しながら交差点に進入した(図4-①～③)。
- 2) 原付は普通貨物車に押し倒されて路面に転倒した(図4-④、⑤)。
- 3) 原付は普通貨物車の進行方向に対して斜め前方に押し込まれて路面を滑走した(図4-⑥⑦)。

図4 原付と普通貨物車の挙動図

この結果、原付と普通貨物車は交差点のほぼ中央部において、普通貨物車の前部左寄りから原付(乗員)の右側面に衝突したことにより、原付は衝突後に約7m斜め前方に転倒し(次頁図4-①)、乗員は路面に投げ出された(次頁図4-②)。普通貨物車は約3m前進して停止した(次頁図4-③)。

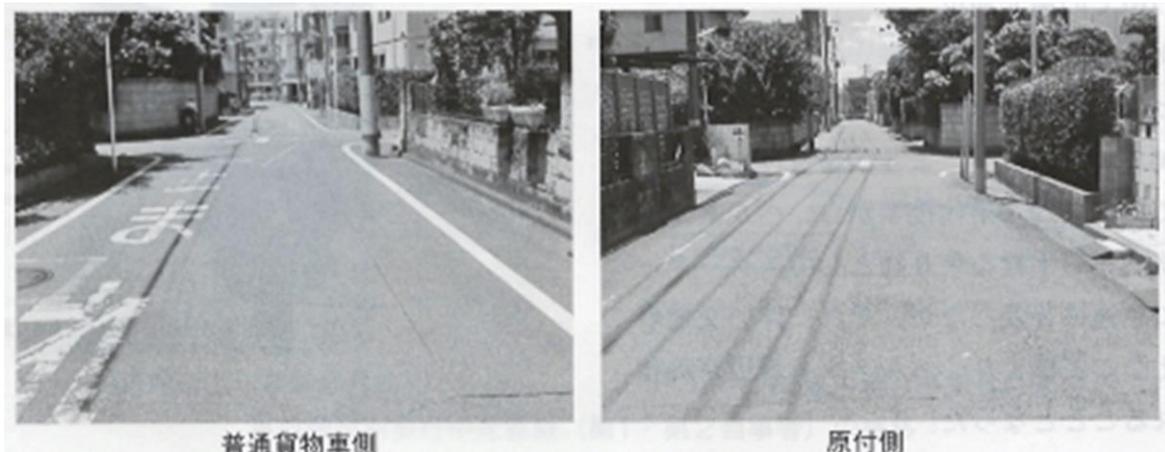
この事故例は、無信号機交差点(写真3)での出会い頭事故である。原付は優先側であるので当然ではあるが、非優先側が一時停止線で一時停止を確実に行っていれば、交差点角が民家の塀によって見通しが悪い環境にあっても事故を回避できた可能性が十分推測される。しかしながら、実際の交通状況にあっては、非優先側が一時停止をしてくれるとは限らないことを、この事例からしっかりと学んでほしい。特に原付側においては、自分が非優先側であった場合に、一時停止線で確実に一時停止を履行しているかを胸に手を当て「**安全対策**」として今一度考えることを勧める。

写真3 交差点の視認性
