自転車事故 発生の背景と防止対策  
第7回 自転車の利用状況観察から安全指導を考える  
(「人と車」2022年6月号から)

(一財)全日本交通安全協会発行「人と車」2022年6月号掲載記事の概要を紹介する。筆者は元日本自転車普及協会自転車文化センター 谷田貝一男(やたがい・かずお)氏である。写真は記事から引用し、表は記事をもとにSDAが作成した。

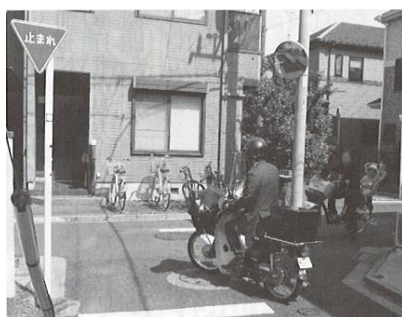
写真 1

信号機のない交差点で自転車が左折、バイクが右折通行で右斜め前方直進のとき、「止まれ」の標識を無視して互いに一時不停止であったため、衝突寸前の危険が発生した(写真1)。このような実例で、一時停止と左右確認の重要性について気付いてもらえる。

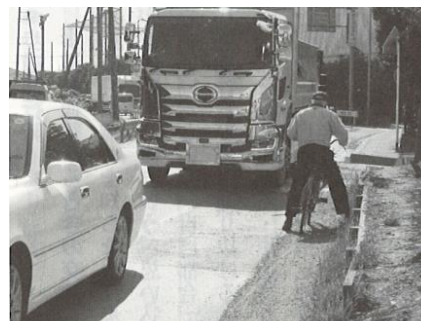
写真 2

写真2は、右側通行の自転車が前方から来る大型車両に接近したとき、車体を右側に傾けながら一時停止して

いる。道路端が舗装されていないため、足を確実に路面に付けて車体をしっかり支えないと転倒する危険性がある。この自転車が左側通行であった場合、後方

の自動車はこの自転車の後方位置で走行を続けるので危険を避けることができる。

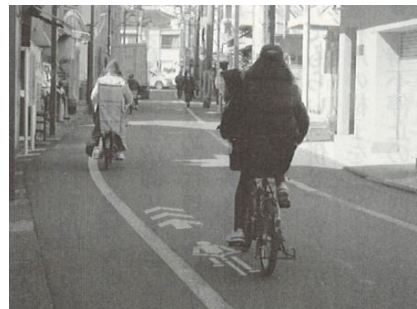
写真 3

左側通行を導くため、自転車のイラストと進行方向を示したナビマークを路面に描くことでその効果が得られたという報告がある。筆者が都内の住宅と商店が混在する歩道のない幅員6mの道路にナビマークが路面に描かれている1箇所(写真3)で自転車の

通行調査を行った結果を表1に示す。左側通行率95.2%で、同様の結果が、周辺のナビマークのない道路でも得られた。しかし、課題もある。

道路：幅員6m 路側帯：幅員左右各1.5m  
ナビマークの設置：交差点の前後及び2.0m間隔  
調査時：平日の午前10時30分～11時30分 天候：晴
