事故を考える

工学的な事故解析から考える交通安全
「自転車のニアミスから学ぶ」
上山 勝氏（「交通安全教育」2016 年 9 月号）

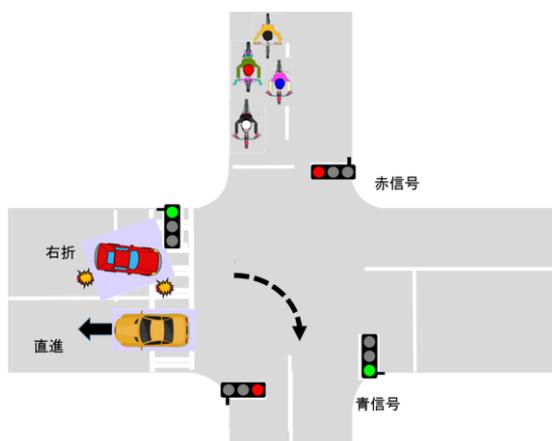
図 1 交差点の状況

片側 1 車線の道路の交差点（図 1）に仲間の 4 台の自転車が連なって差し掛かった。図の、向かって左から来た赤い乗用車は右折しようとしている。自転車側は赤信号、赤い乗用車側は青信号である。4 台の自転車のうち 3 台は停止したが、2 番目を走行していた自転車が、停止した先頭の自転車を追い越して交差点に進入した（図 2）。

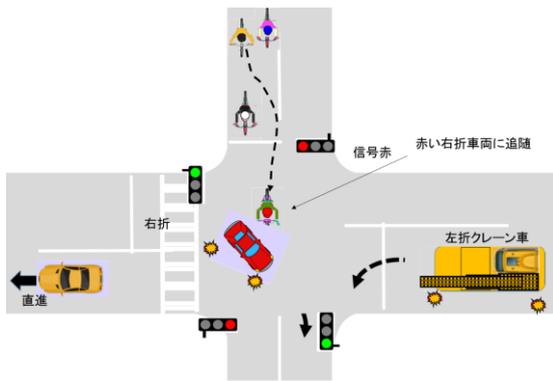
図3 ニアミス直前の状況

次頁の図を参照されたい。進入した自転車は、右折する赤い乗用車に追従する形をとっている。その直後に、けたたましい警報音を鳴らしながら、右から大型重機車が進入してきた（図 3）。TAAMS には音も記録されるそうである。そして、大型重機車がほとんど減速することなく左折を行ったことで、ニアミスが発生した（図 4）。

そのとき、突然、けたたましい警報音を鳴らしながら、大型重機車が交差点に進入してきた。「直進車」ではなく「左折車」が進入してきたのである。この自転車の乗員が非常に驚いたであろうことは、想像に難くない。
